Anwendungstechnische  
Information

## Kondensation bei Isolierglas

Kondensation auf Isolierglas ist ein physikalisches Phänomen, das oftmals Grund für Ärger bei allen Beteiligten bietet. Die Frage, die zuerst geklärt werden muss: An welcher Stelle tritt das sogenannte „Schwitzwasser“ auf?

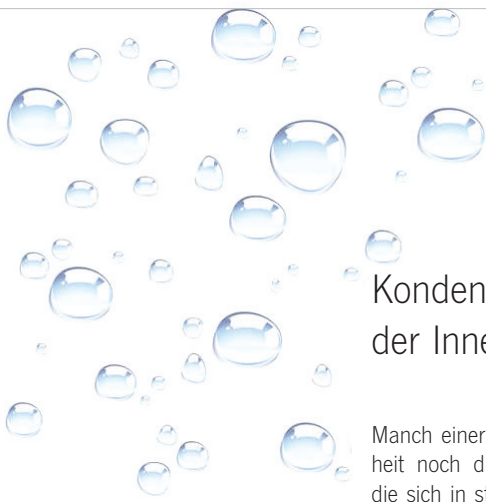
## Kondensat auf der raumseitigen Oberfläche der Innenscheibe

Manch einer kennt aus seiner Kindheit noch die schönen Eisblumen, die sich in strengen Wintern auf der Innenseite eines einfachverglasten Fensters gebildet haben. Wegen der schlechten Wärmedämmung war die Einfach-Glasscheibe raumseitig fast so kalt wie draußen, und das an der Glasoberfläche kondensierte Wasser wurde zu Eis.

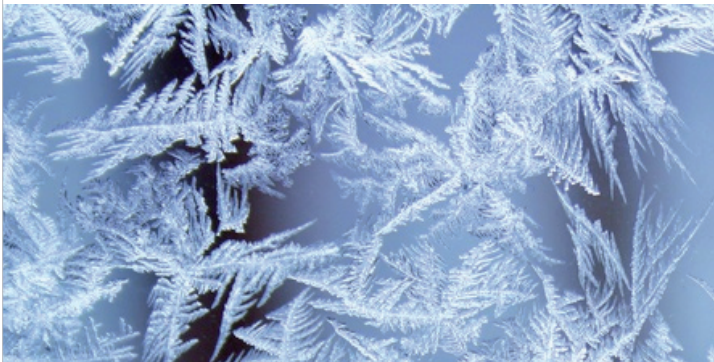
Bei modernem Wärmedämm Isolierglas kommt flächiges Kondensat auf der Scheibe nur noch selten vor. Die raumseitigen Oberflächentemperaturen von gut isolierenden Zweifach- oder Dreifach-Isoliergläsern liegen in der Regel weit über dem Taupunkt. Je besser (kleiner) der Ug-Wert einer Verglasung, d.h. je besser die Dämmung, umso näher bleibt die Oberflächentemperatur der raumseitigen Scheibe an der Raumluft. Damit bei so einer Verglasung trotzdem die Taupunkttemperatur erreicht wird, müssen schon extreme Bedingungen vorliegen: eine sehr kalte Außentemperatur oder eine sehr hohe Raumluftfeuchte oder sogar beides – wie im Badezimmer gleich nach einer heißen Dusche im tiefen Winter.

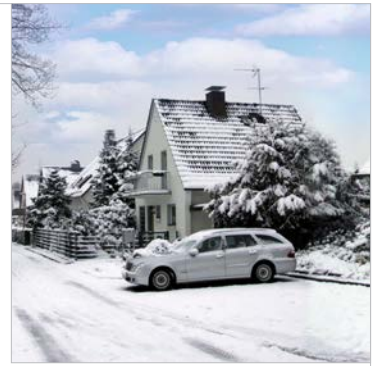
## Kondensat an der Glaskante der Innenscheibe

Zu Beginn der kalten Jahreszeit ist einer der häufigsten Gründe für eine Fensterreklamation „Schwitzwasser“ am Glasrandbereich eines Fensters, bevorzugt an der unteren Kante.

Eine erhebliche Absenkung der Oberflächentemperatur kann jedoch auch an Wärmebrücken liegen. Eine solche konstruktive Wärmebrücke bildet der Randverbund von Isolierglas. Der Randverbund, der zwei oder drei Scheiben miteinander verbindet und hermetisch versiegelt, kann nicht so gut dämmen wie der Edelgas-gefüllte Zwischenraum eines Wärmedämm Isolierglases. In diesem Randverbund sind oft noch herkömmliche Abstandhalter aus stark wärmeleitendem Aluminium verbaut. Diese transportieren die Heizwärme rasch nach draußen. Dadurch kühlt der raumseitige Randbereich der Scheibe viel stärker ab als die Mitte und Tauwasserbildung beginnt zuerst an dieser Stelle. Es ist ratsam, gleich von Anfang an ein besser dämmendes „warme-Kante“-Randverbundsystem einzusetzen. Das sorgt für weniger Abkühlung am Rand und reduziert die Tauwassergefahr deutlich.

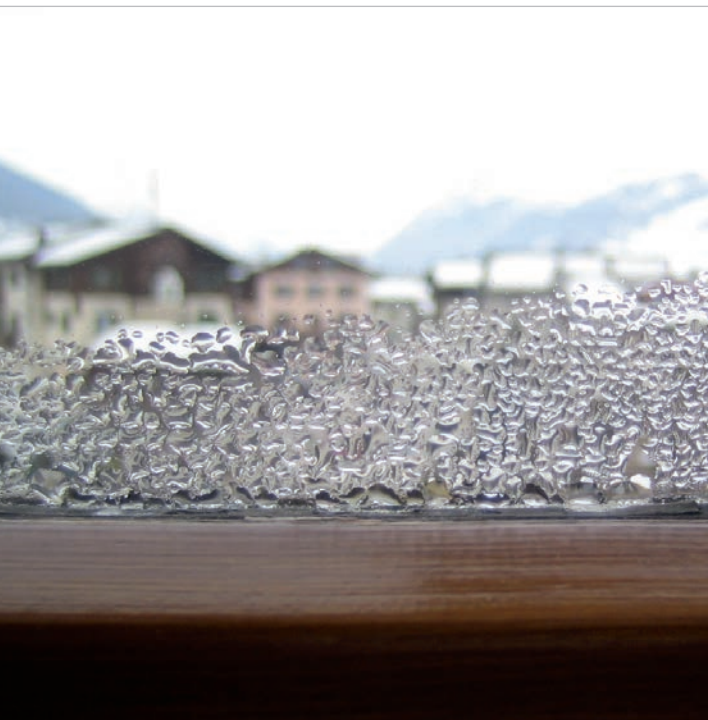
Nach DIN 4108-2 sind Wärmebrücken mit extrem niedrigen Innenoberflächen-Temperaturen in Gebäuden zu vermeiden, da sie zu Tauwasser-niederschlag und Schimmelbildung sowie zu erhöhten Wärmeverlusten führen. An Fenstern sowie an Pfosten-Riegel-Konstruktionen ist Tauwasserbildung jedoch vorübergehend und in kleinen Mengen zulässig, falls die Oberfläche die Feuchtigkeit

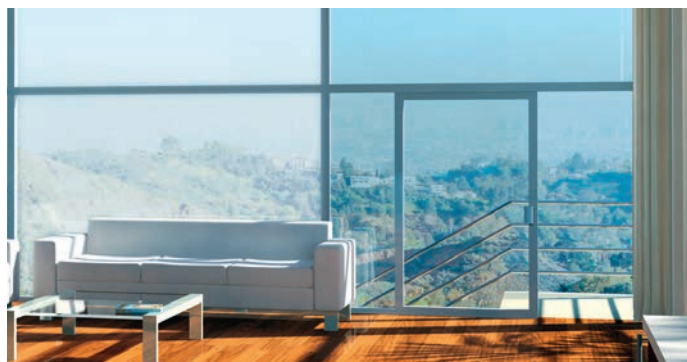
### SANCO® SILVERSTAR® FREE VISION T

- Der Außenbeschlag wird nahezu 100 % verhindert
- Optimal geeignet für Isoliergläser mit tiefem Ug-Wert
- Umweltfreundliches, im Hoch-vakuum-Magnetronverfahren hergestelltes Antibeschlagglas

ein Abstrahlen der Scheiben an den Nachthimmel verhindert wird – durch Außenverschattung mit Fensterläden oder durch eine Außenbeschichtung zur Reduzierung des Abstrahlvermö-gens. Die Wärmedämmung der Glas-scheibe wieder zu verschlechtern, kann keine sinnvolle Lösung sein! Tauwasser an der Außenscheibe ist der Qualitätsbeweis für die gute Wär-medämmung des Isolierglases.

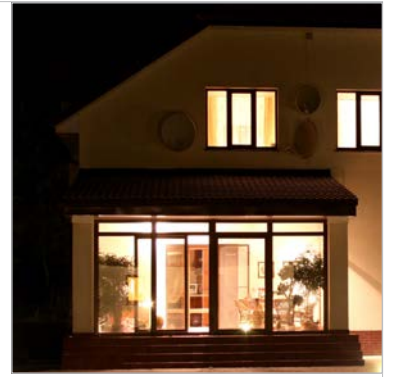
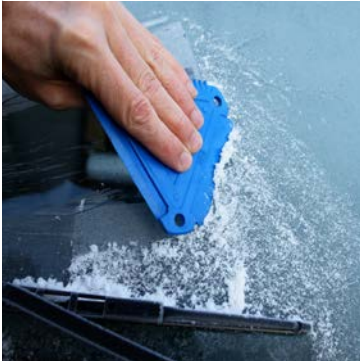
In klaren Winternächten wird es oft sehr kalt. Am Beispiel eines im Freien geparkten Autos lässt sich das mit Hilfe der Physik erklären. Jeder Körper gibt Wärmestrahlung ab, sofern das, was er „sieht“ noch kälter ist als er selbst. Front- und Heckscheibe des Autos sind oft früher und stärker vereist als der Rest. Warum? Diese Scheiben schauen zum kalten Nachthimmel und „sehen“ eine besonders tiefe Temperatur, -270 °C, nahe dem absoluten Nullpunkt. Das bedeutet, dass sie stärker abstrahlen als die Seitenscheiben des Autos, die möglicherweise auf eine wärmere Hauswand ausgerichtet sind. Durch die Abstrahlung kühlen die Scheiben unter die Taupunkttemperatur der Umgebungsluft ab, es bildet sich Kondensat, das festfriert. Aus demselben Grund ist es in der Wüste tagsüber zwar sehr heiß, durch den besonders klaren Himmel kann es nachts aber wegen der Abstrahlung an das eisige Universum oft empfindlich kalt werden.
